REHABILITACIÓN DE OTXARKOAGA

MEMORIA

PRESENTACIÓN

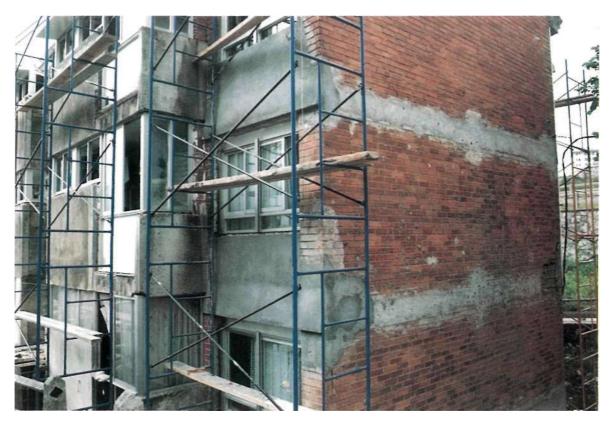
Análisis y reparación de la estructura.

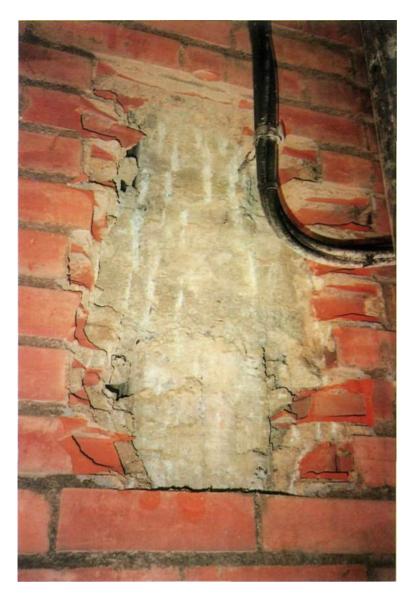
Análisis y saneo de estructura existente.

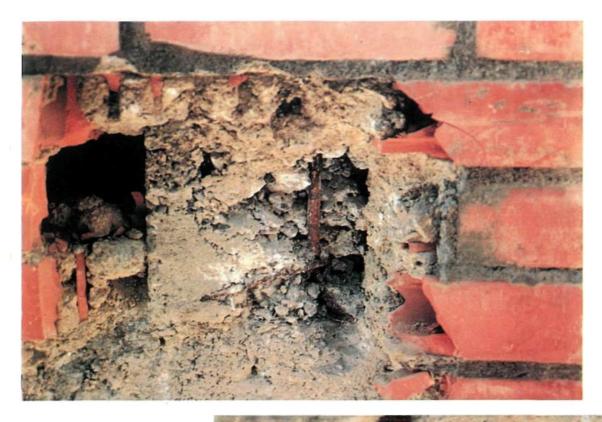
4. Un problema general a menudo detectado al analizar el estado de la estructura de los bloques a reparar es la falta de recubrimiento de la armadura de tracción en vigas, quedando en algunas dicha armadura totalmente en el aire, presentando problemas de corrosión, con la consiguiente disminución de sección de hierro y, por ello, disminución de la capacidad de trabajo.

Son frecuentes también los nidos de grava con el hormigón poroso, quedando sueltos los áridos, siendo una vía de entrada de agua hacia la armadura con el consiguiente peligro de corrosión.

En pilares, a veces, se ha producido rotura del hormigón, es decir, levantamiento de lascas en aristas debido a la oxidación del redondo longitudinal de esquina por falta de recubrimiento.

Resumiendo, puede decirse que existe una degradación del hormigón por mala ejecución en obra que ha desembocado en un envejecimiento por procesos químicos.

Aspecto de nudos muy deteriorados.

Las soluciones a los problemas originados por la falta de calidad del hormigón pasan por los siguientes aspectos;

- a) En los nidos de grava y juntas de hormigonado que presentan áridos sueltos, sin recubrimiento, se procederá como sigue:
 - 1. Limpieza con aire comprimido.

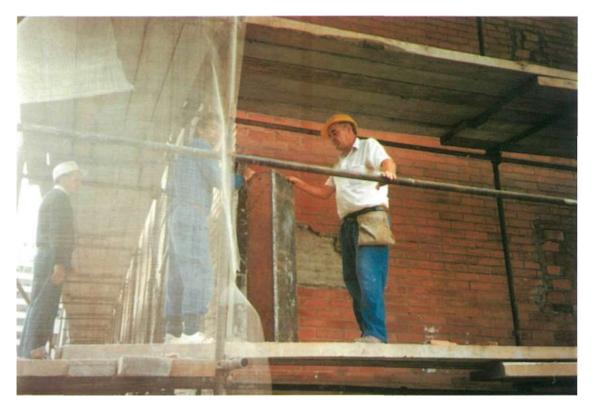
Montaje de refuerzos metálicos en pilares de esquina muy deteriorados.

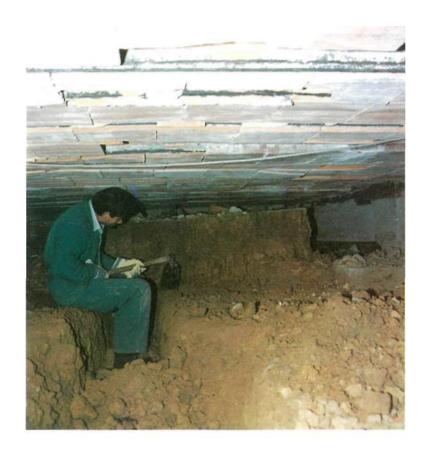
Estado de forjado de planta baja.

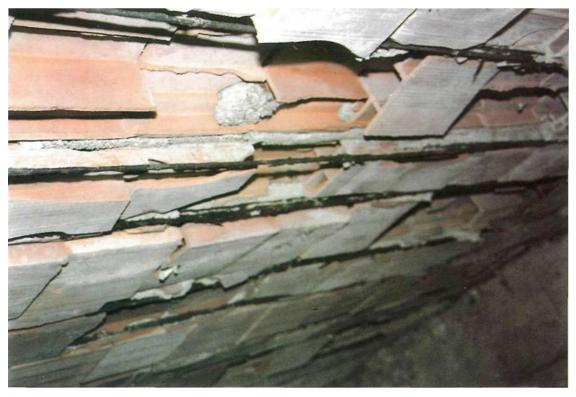
Saneado de cámaras sanitarias hasta 60 cm.

Se procede a la extracción de tierras y cascotes en las cámaras sanitarias, de forma que queden, al menos, 70 cm libres entre el terreno y el primer forjado, evitando, asimismo, que los elementos estructurales colgantes entren en contacto directo con el terreno.

Se colocan rejillas de ventilación en las paredes de las cámaras sanitarias para evitar un ambiente excesivamente húmedo.

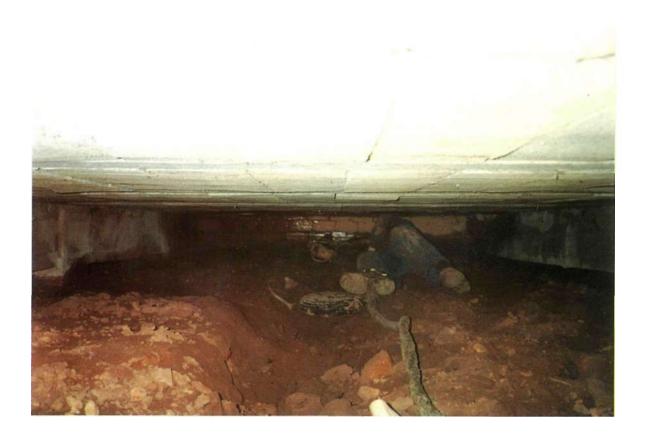
Aplicación de poliuretano proyectado en techos de cámaras sanitarias.
