REHABILITACIÓN DE OTXARKOAGA

MEMORIA

PRESENTACIÓN

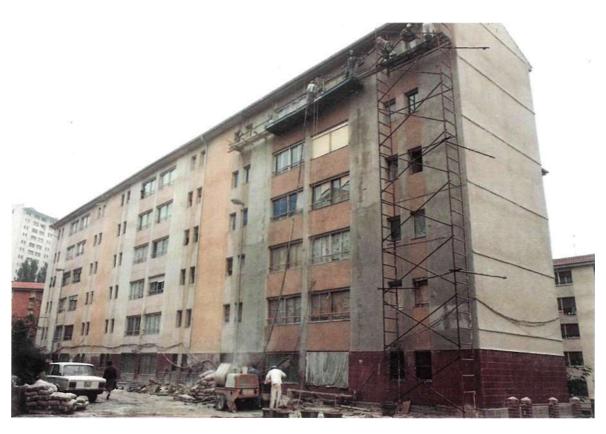
Este tratamiento ha ofrecido el inconveniente de poca protección térmica en espesores finos y de estabilidad en capas gruesas. A esto hay que añadir problemas derivados de la colocación húmeda del aislante, de la permeabilidad de la capa exterior y, en fin, de la falta de experiencias en el comportamiento de estos materiales en el Estado español.

Adosado de revestimiento monocapa aislante pigmentada.

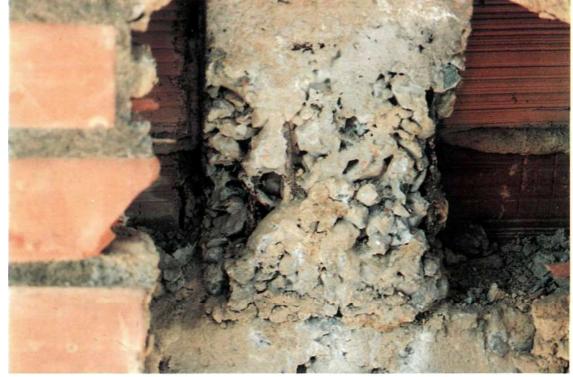
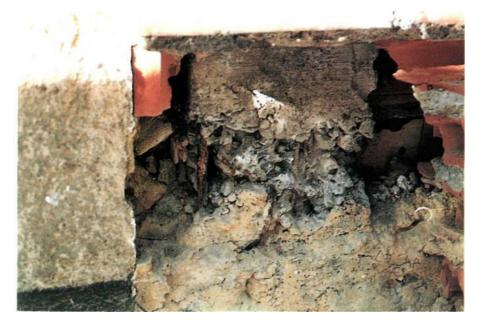
4. Un problema general a menudo detectado al analizar el estado de la estructura de los bloques a reparar es la falta de recubrimiento de la armadura de tracción en vigas, quedando en algunas dicha armadura totalmente en el aire, presentando problemas de corrosión, con la consiguiente disminución de sección de hierro y, por ello, disminución de la capacidad de trabajo.

Son frecuentes también los nidos de grava con el hormigón poroso, quedando sueltos los áridos, siendo una vía de entrada de agua hacia la armadura con el consiguiente peligro de corrosión.

En pilares, a veces, se ha producido rotura del hormigón, es decir, levantamiento de lascas en aristas debido a la oxidación del redondo longitudinal de esquina por falta de recubrimiento.

Resumiendo, puede decirse que existe una degradación del hormigón por mala ejecución en obra que ha desembocado en un envejecimiento por procesos químicos.

Aspecto de nudos muy deteriorados.

Las soluciones a los problemas originados por la falta de calidad del hormigón pasan por los siguientes aspectos;

- a) En los nidos de grava y juntas de hormigonado que presentan áridos sueltos, sin recubrimiento, se procederá como sigue:
 - 1. Limpieza con aire comprimido.
